CENTRE D'ESSAIS DE MATERIELS HYDRAULIQUES

## **RAPPORT D'ESSAIS CAMERA POUR L'AGREMENT DE SOUPE ANTI-BELIER**

N° 07 1026

**Désignation :** 1 SOUPE ANTI-BELIER DN100 PN16  
1 SOUPE ANTI-BELIER DN80 PN16

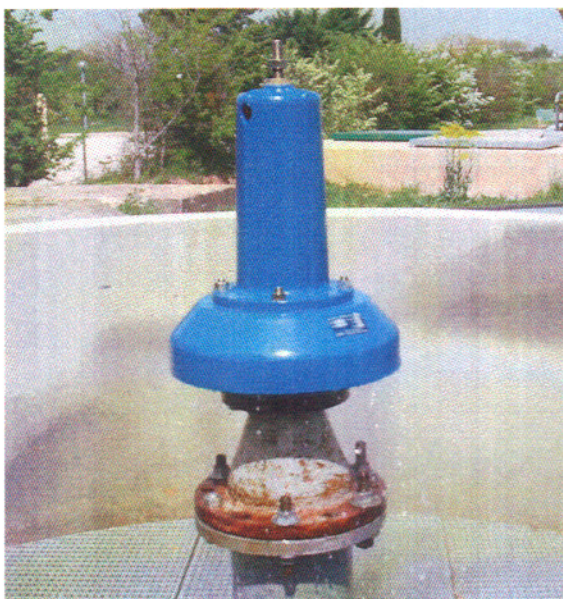
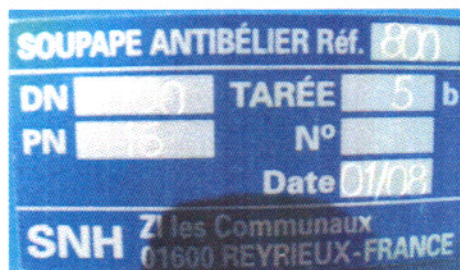
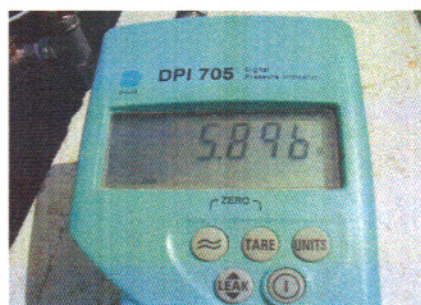
### 5.2. Photos des réglages

Pression de tarage réglée à la perte d'étanchéité de la soupape

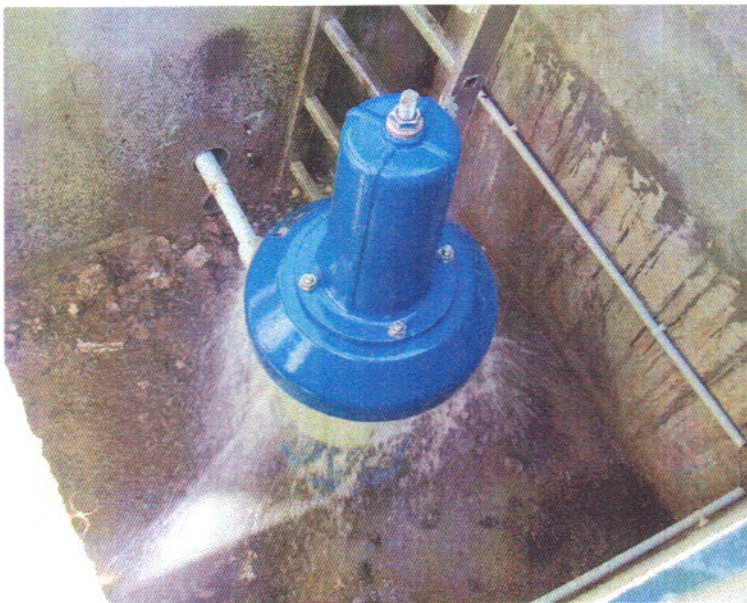
### **6.2. Photos de la soupape en fonctionnement**

Pression de tarage réglée à 10 bar (1,2 bars au dessus de la pression habituelle)

Lors des mesures des essais en station de pompage, la surpression dans la conduite n'a pas excéder 3 bars.

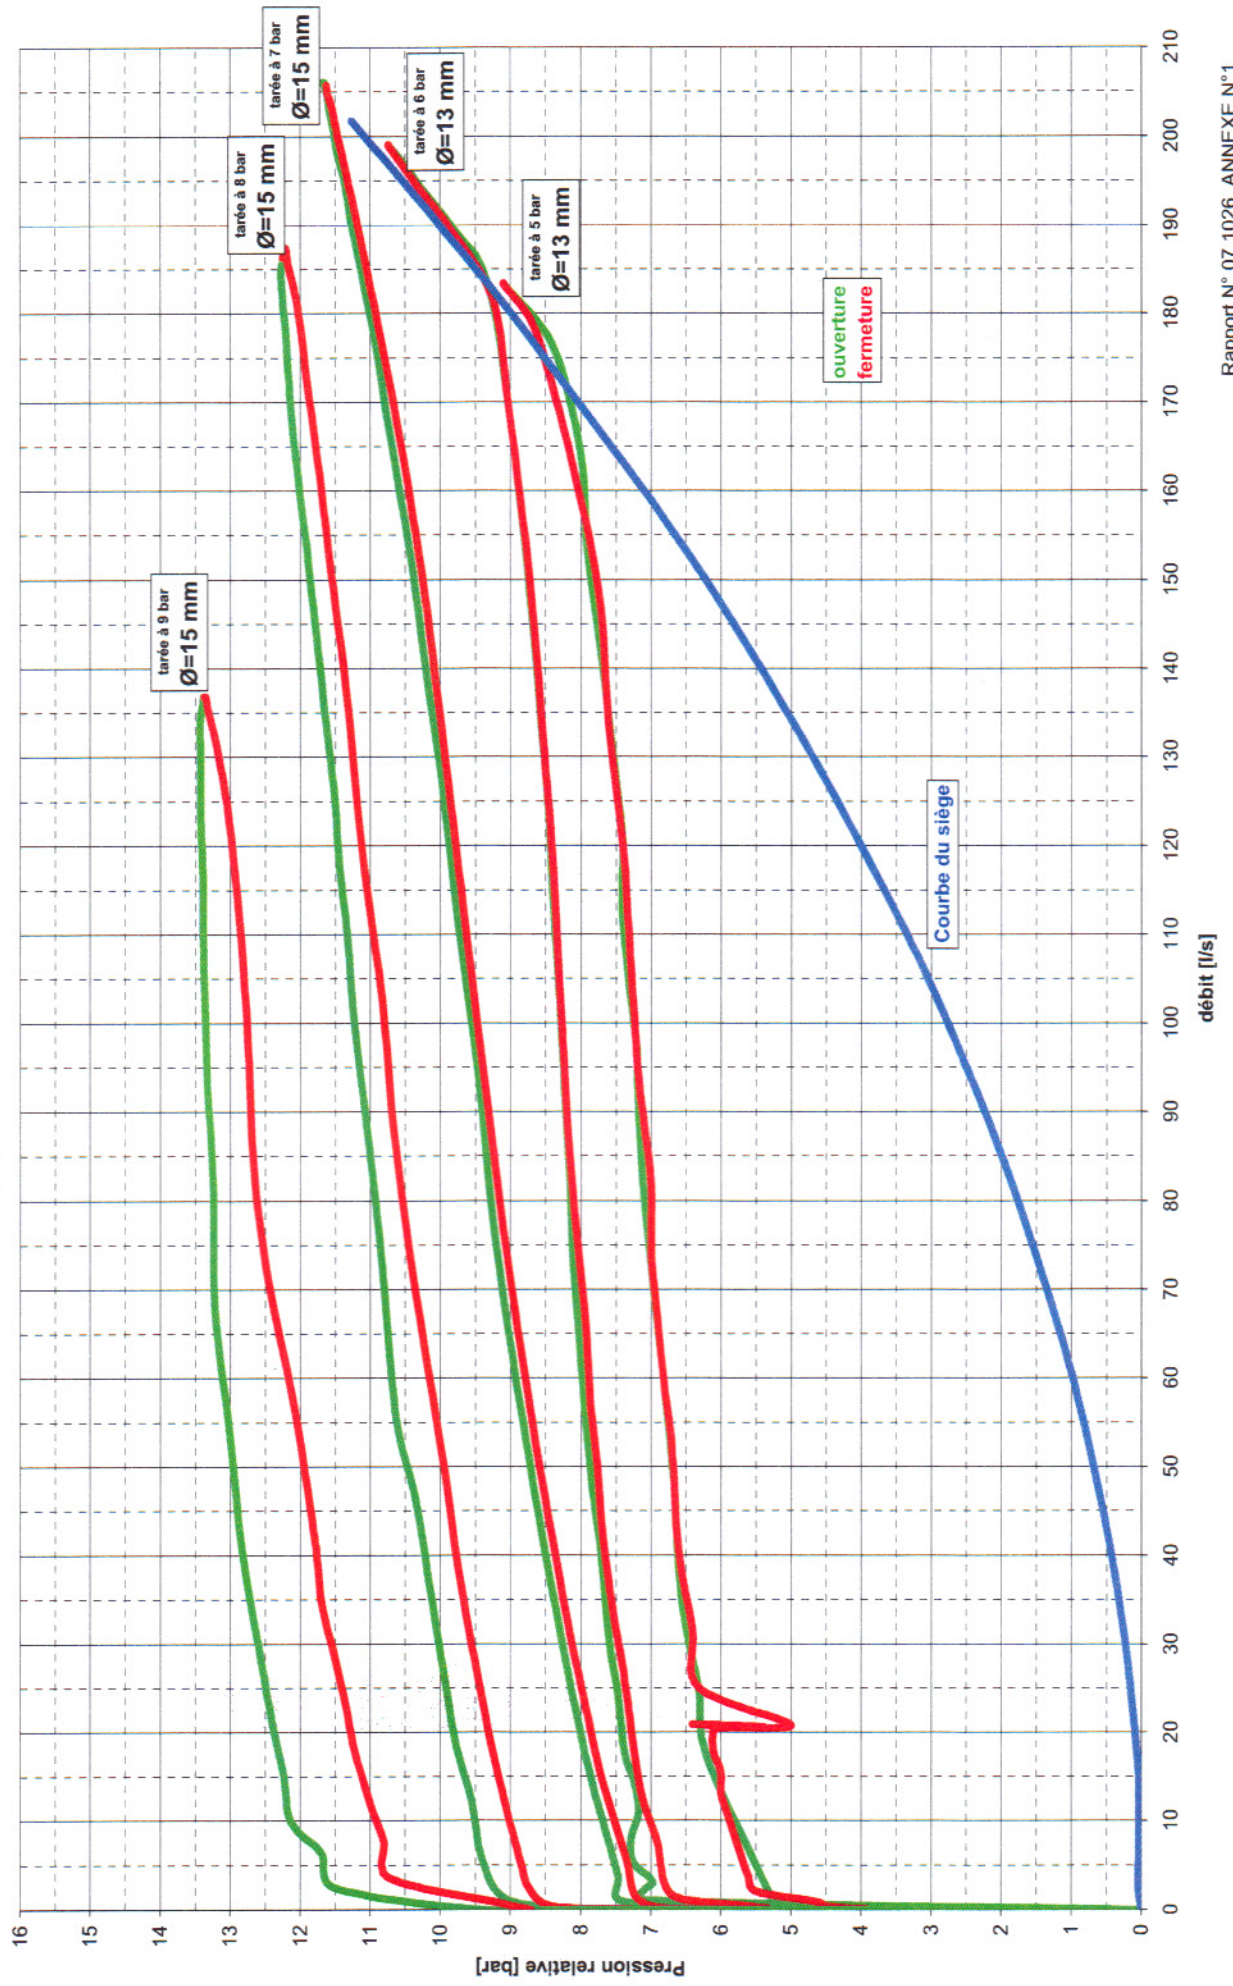
Courbes de fonctionnement  
soupape anti-bélier SNH réf.800 : DN100 PN16

Toutes les courbes de fonctionnement sont données en Annexe N°1.

Etanchéité jusqu'à l'ouverture, critère respecté

Pas de risque d'instabilité observé durant les essais

Très faible pulsation observée sur le tarage à 5 bar, en fermeture, sans conséquence

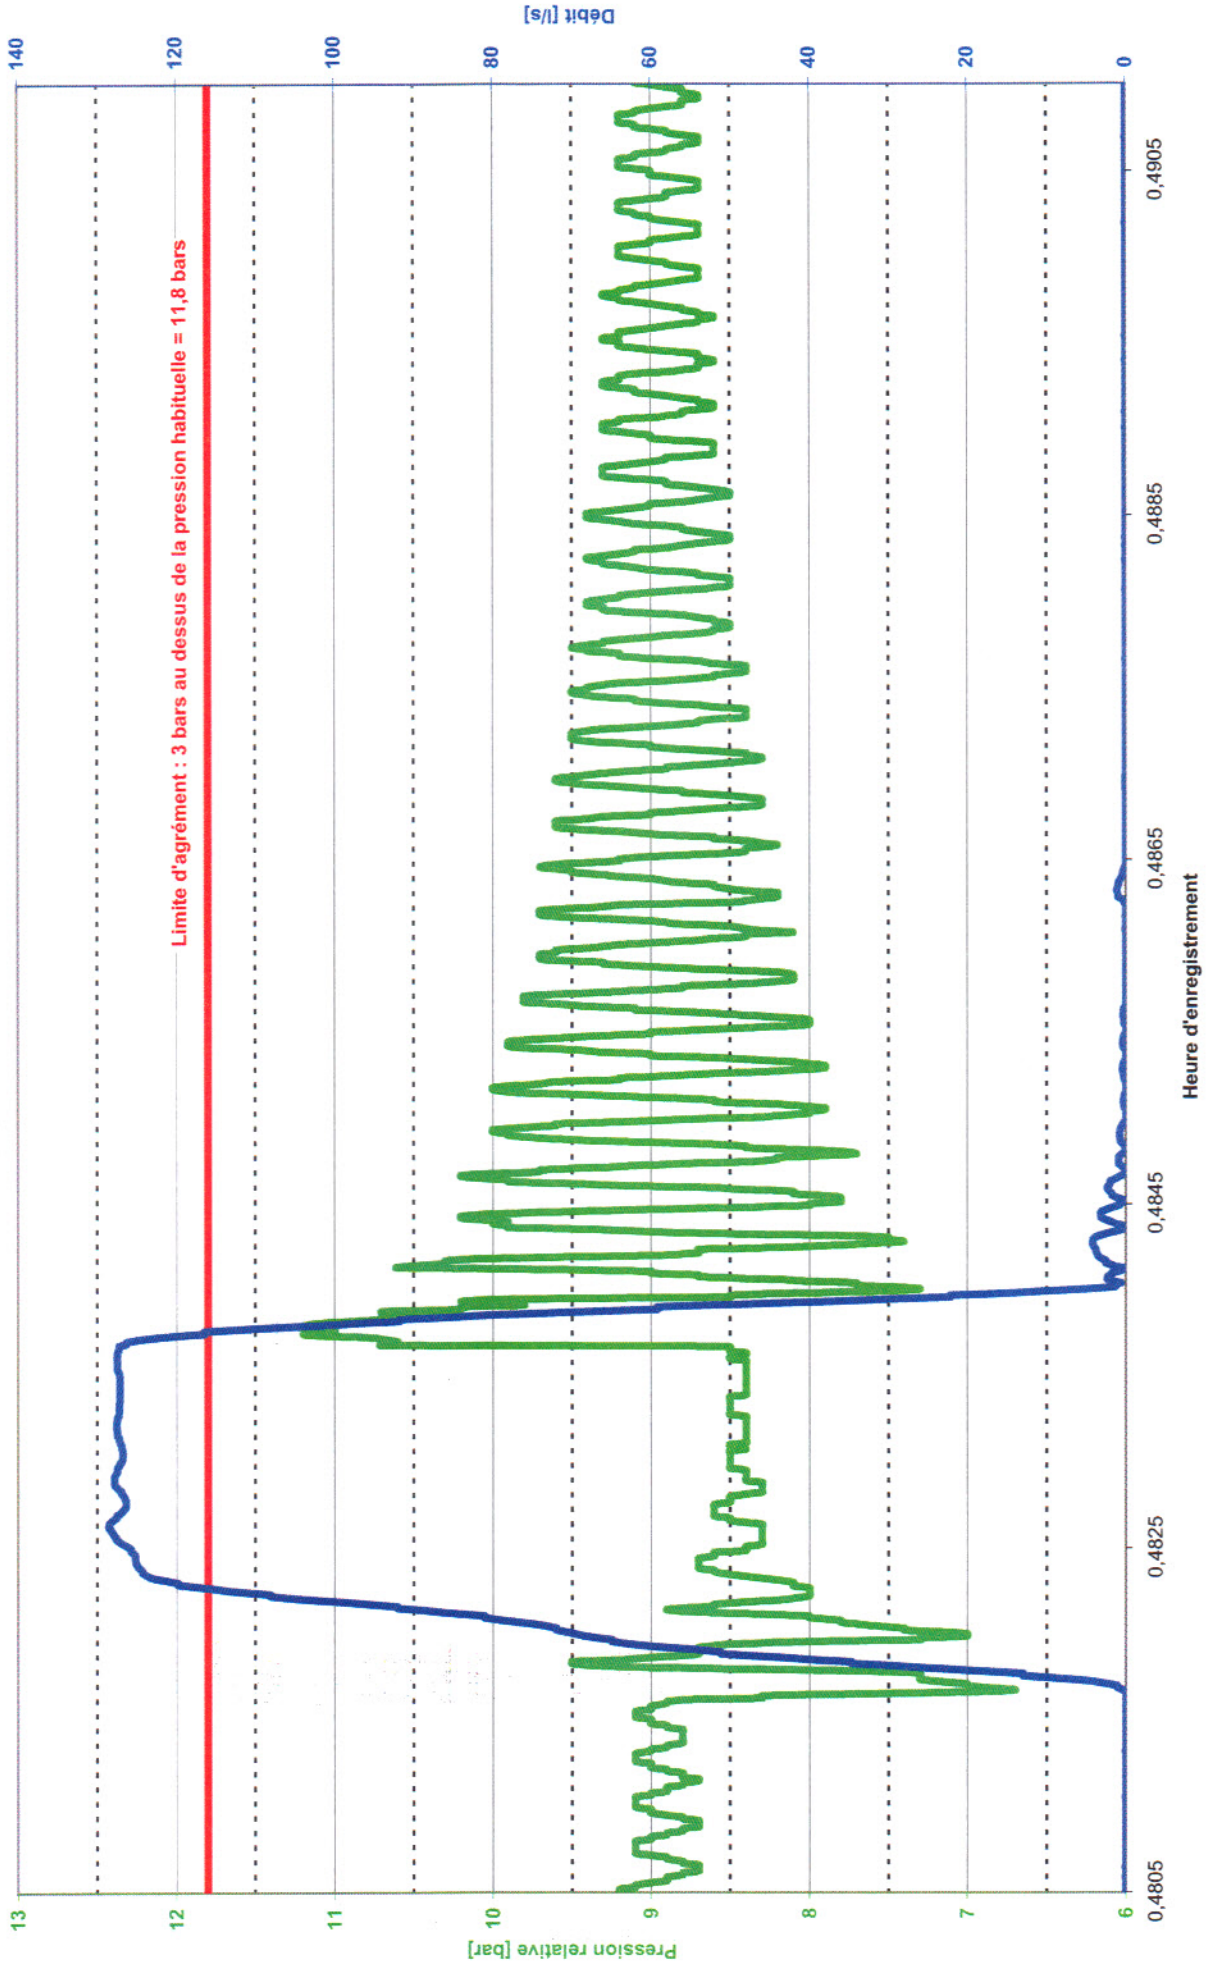
Essais de coup de bélier à la station de pompage d'Artigues  
soupape anti-bélier SNH réf.800 : DN80 PN16

La courbe relative aux essais est donnée en Annexe N°2.

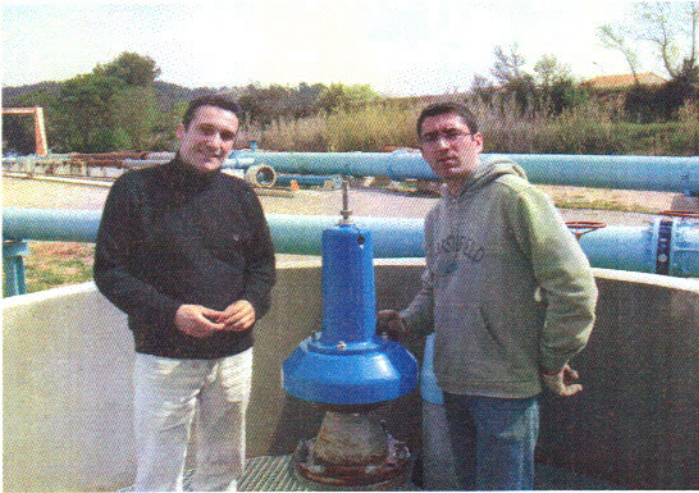
Essais au CEMATH

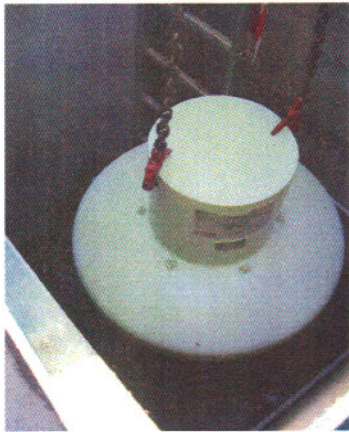
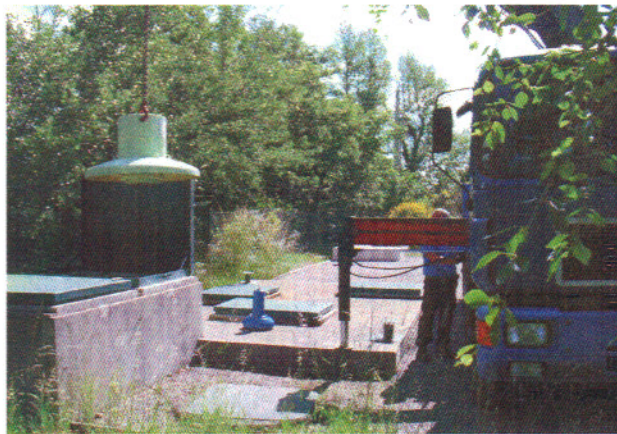
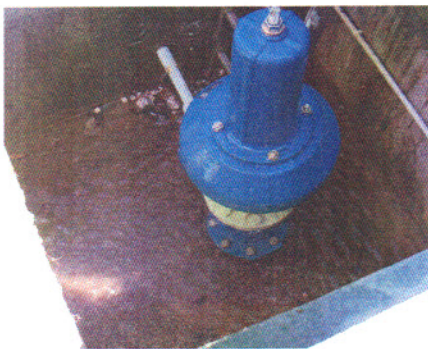
Essais à la station de pompage d'ARTIGUES - Centre d'Exploitation de RIANS
